Treviso, 26/01/2024  
Prot. Lipu n. 33/2024

**Oggetto: Lipu Treviso OdV, WWF Terre del Piave TV-BL, Circolo Legambiente Piavenire APS, Legambiente Treviso APS – Rio Boeto, Carbonera (TV). Taglio di siepe riparia e lavori di spianamento delle sponde. Richiesta verifica di conformità all'autorizzazione VINCA rilasciata sul Piano di Lottizzazione "AI FIUMI", nel Comune di Carbonera (TV).**

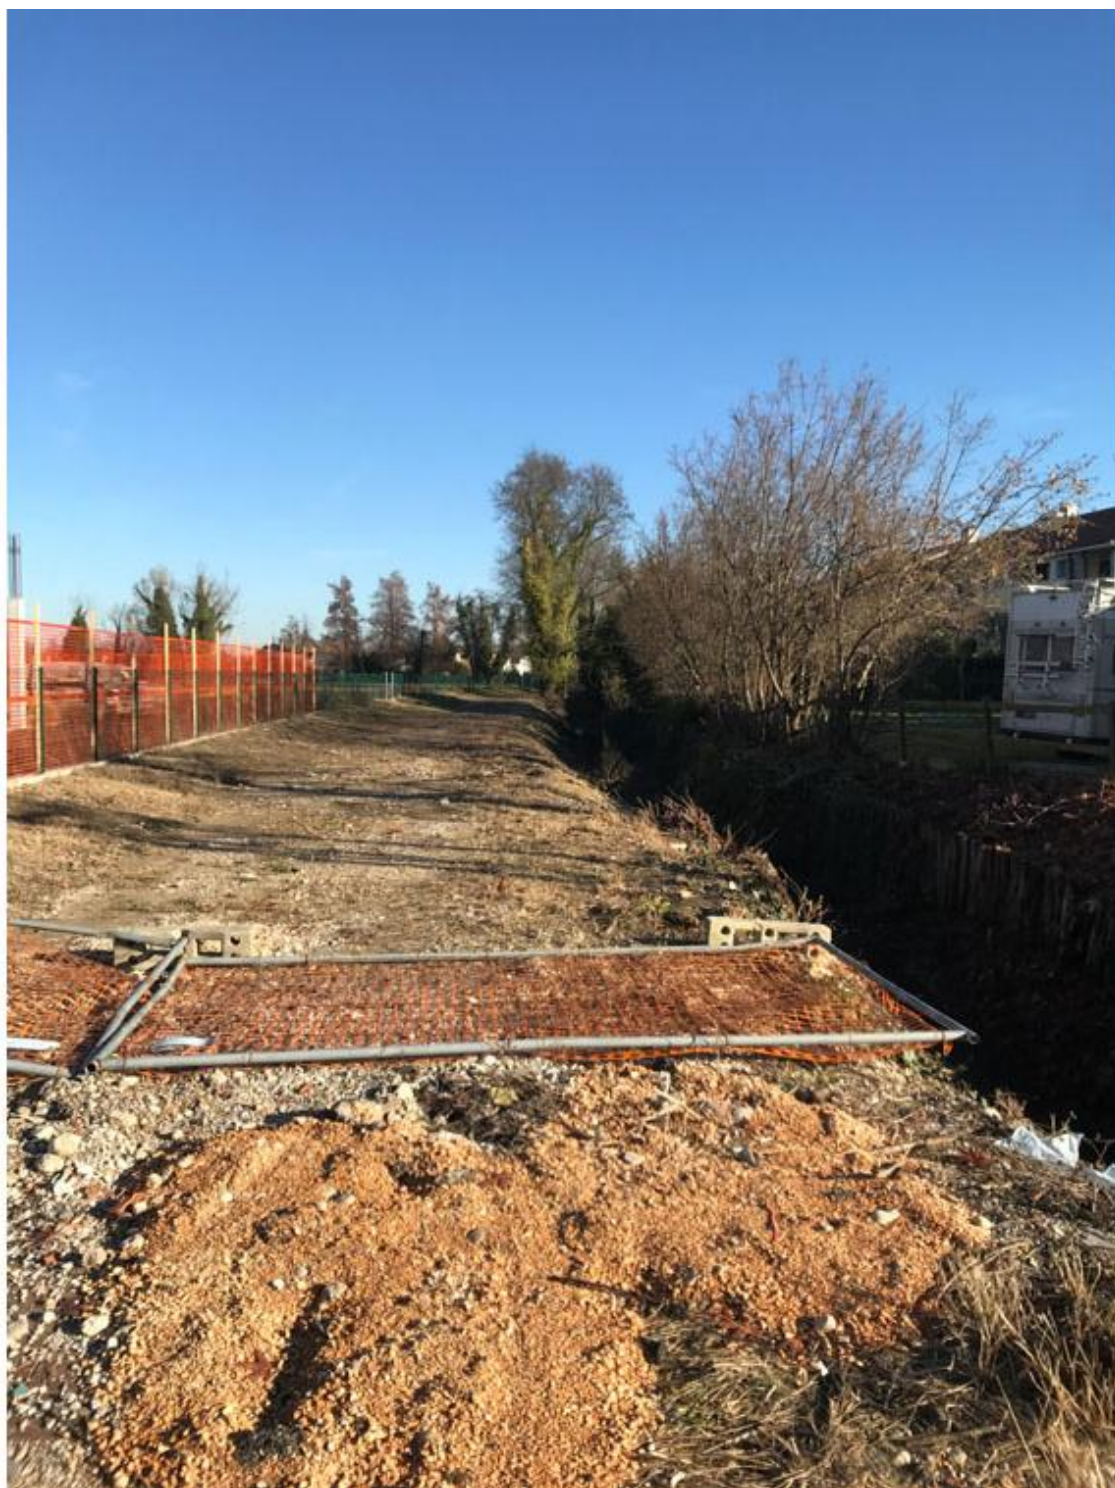
Spett.li Enti in indirizzo,  
a seguito di puntuale segnalazione da parte di un richiedente che indirizzava l'istanza di una verifica alla sezione Lipu di Treviso, in data 17.12.2024 si accertava che la siepe riparia, composta da essenze arboree, arbustive ed erbacee lungo la sponda compresa tra il corso del fiume Melma, il suo emissario Rio Boeto e la nuova lottizzazione denominata PUA "ai Fiumi" di vicolo Gino De Biasi, era stata in gran parte abbattuta ed asportata, lasciando una fascia di terreno nudo e dilavato come si evince dalle fotografie sotto riportate.

*Figura 1 – I lavori di abbattimento della siepe riparia e spianamento della sponda sulla riva sinistra del Rio Boeto. Sulla sinistra è visibile la rete di cantiere della lottizzazione*

di conoscere l'iter amministrativo di rilascio delle autorizzazioni per i lavori di abbattimento e asportazione della siepe riparia e spianamento della riva dei tratti e delle superfici interessati, con i relativi lassi temporali e relativi cronoprogrammi per l'esecuzione dei lavori, nonché un accertamento sulla conformità e rispondenza tra questi e quanto prescritto dalla Relazione Istruttoria Tecnica 240/2021 per la Valutazione di incidenza, come sopra riportata. Chiedono, inoltre, documentazione relativa al progetto di ripristino e rinaturalizzazione dei luoghi, in vista della prossima stagione riproduttiva delle specie di allegato elencate nel testo.

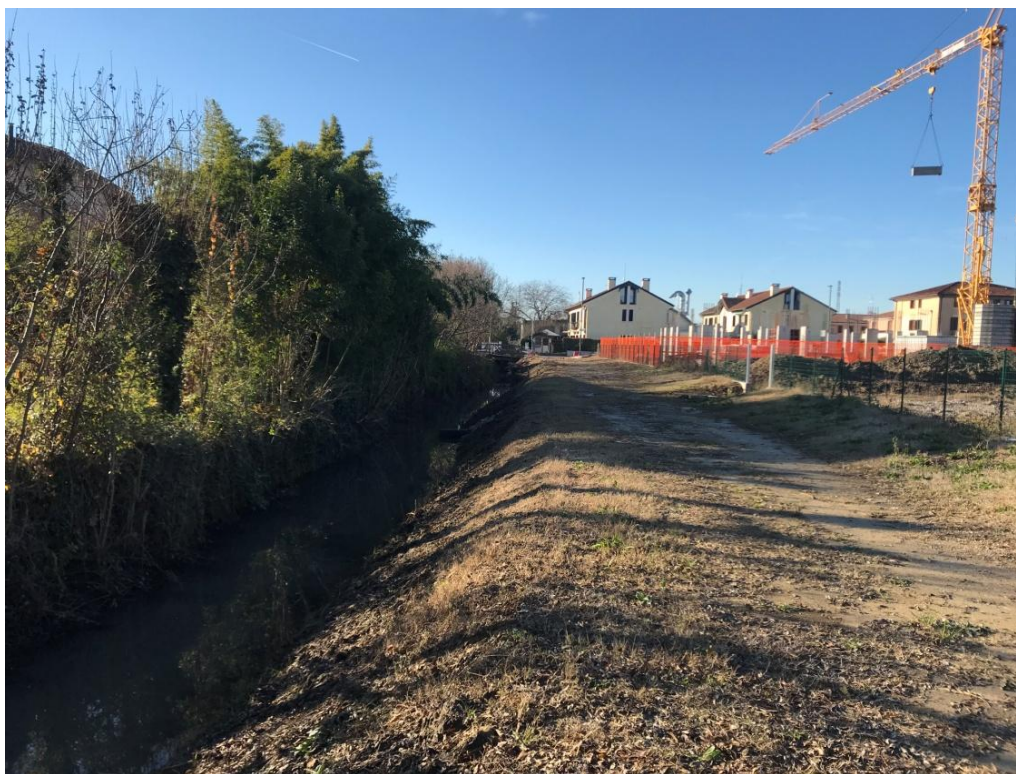
*Figura 2 – La sponda dilavata del Rio Boeto e il cantiere sulla destra*

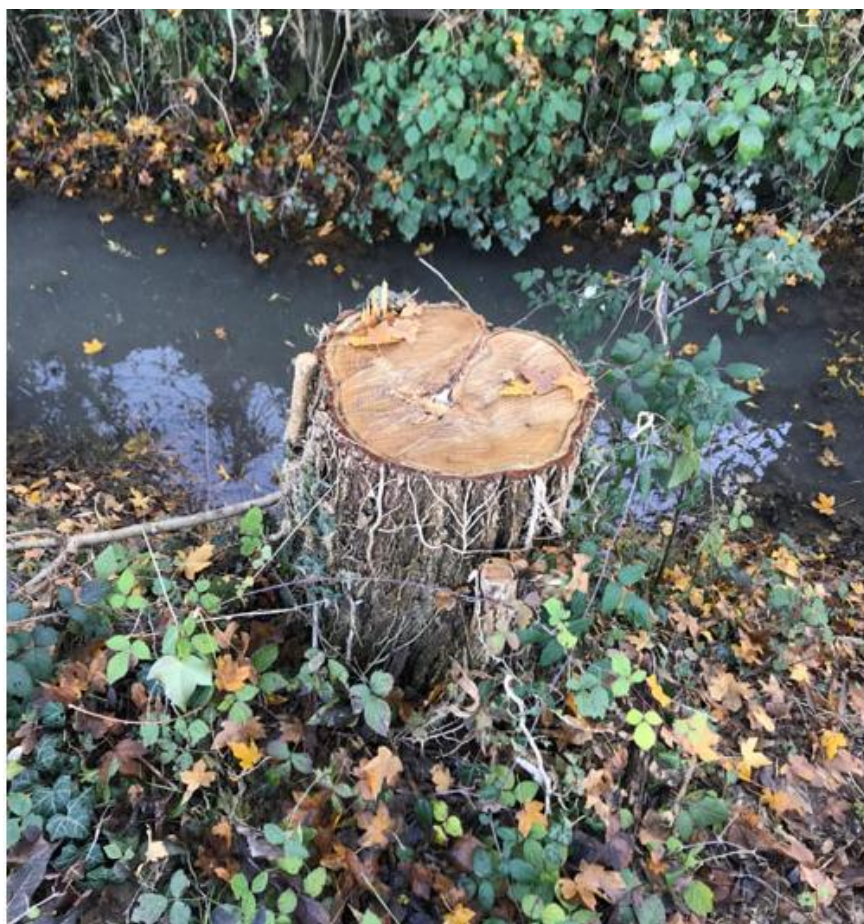
*Figura 3 – Ceppo di probabile pioppo nero (Populus nigra)*

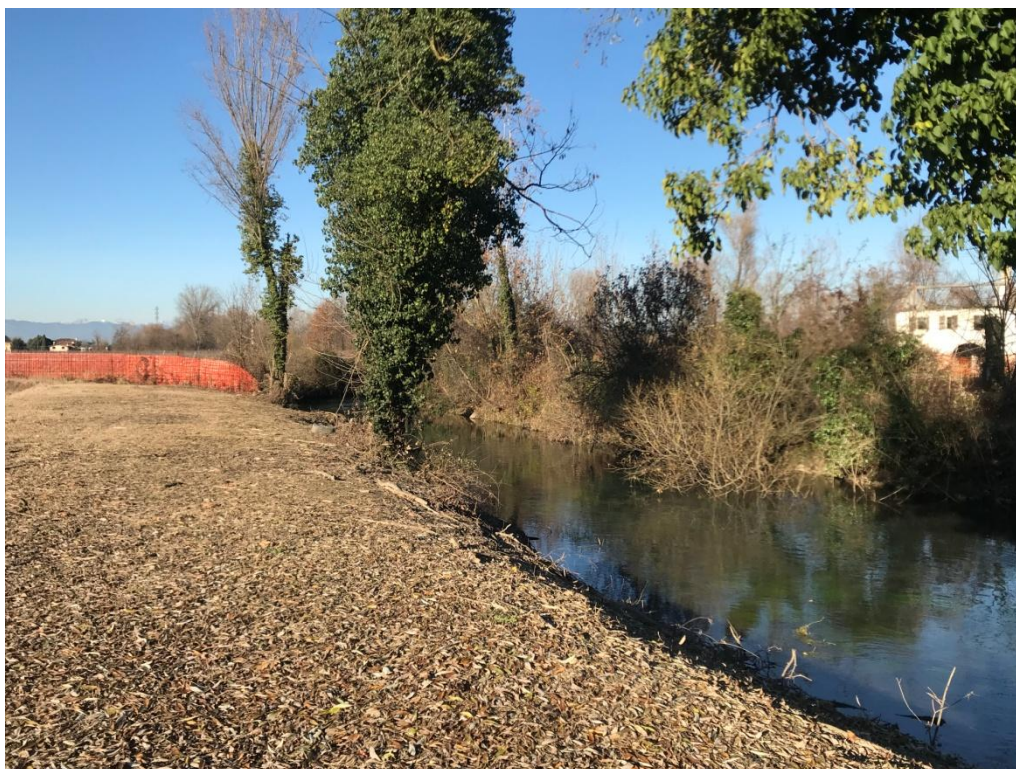
*Figura 4 – Il tratto di sponda del fiume Melma interessato dai lavori di abbattimento e spianamento.  
Sulla sponda opposta si nota la continuità della vegetazione integra, non toccata dai lavori.  
Sullo sfondo si vede la rete del cantiere della lottizzazione*

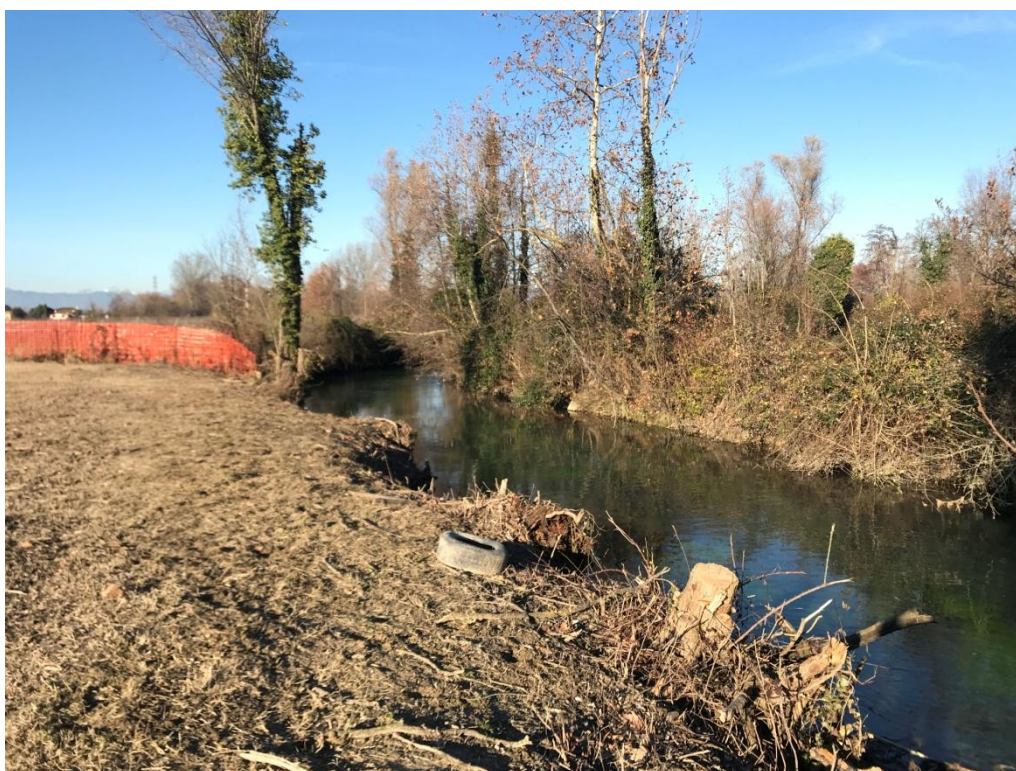
*Figura 5 – Il tratto della sponda del fiume Melma interessata dai lavori di asportazione della siepe riparia e spianamento*

I lavori di taglio e asportazione della siepe riparia e spianamento della riva sono causa di perturbazione dell'habitat e delle specie sopra elencate.

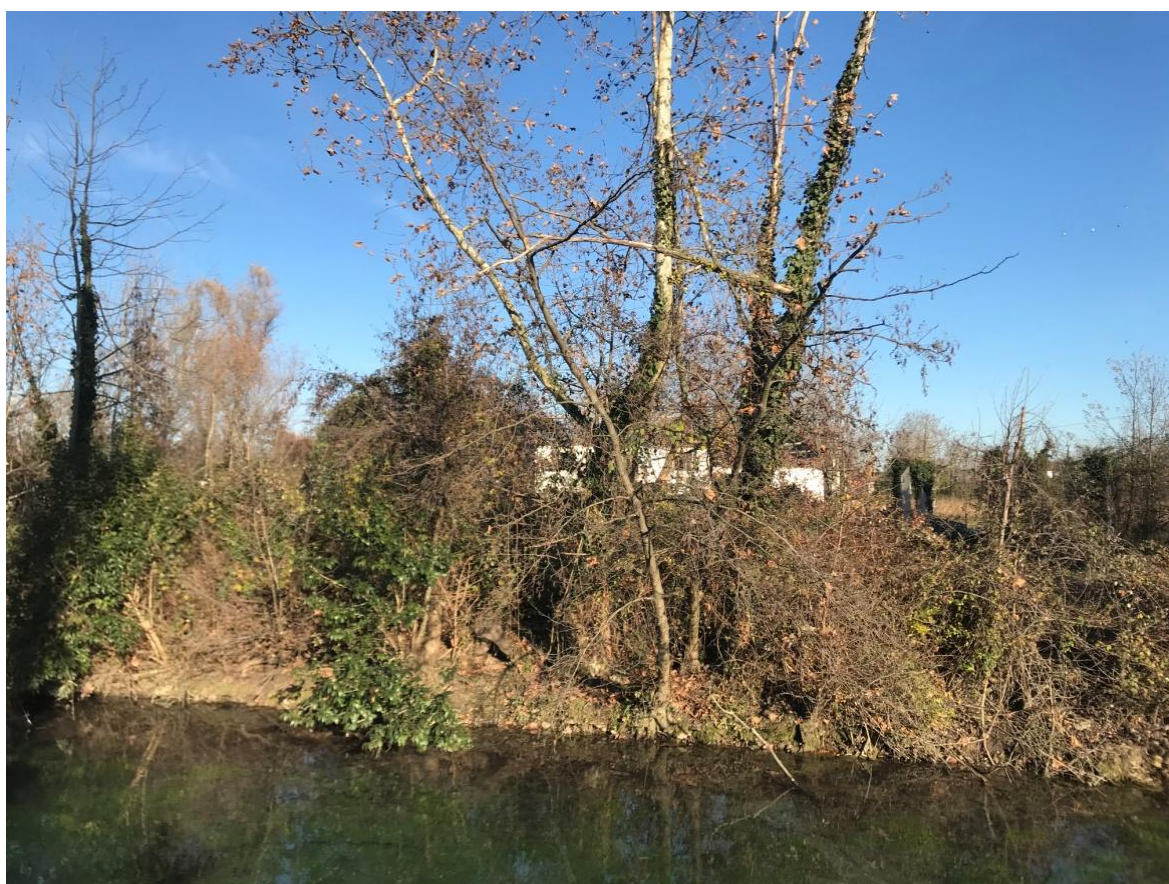
Si noti nelle immagini che seguono l'integrità della siepe riparia e la continuità data dalla vegetazione igrofila arborea e arbustiva sulla sponda opposta a quella interessata dai lavori *de quo*. La siepe integra, composta da salici, ontani e pioppi, tipica dell'ambiente ripariale igrofilo, garantisce il *continuum* indispensabile a formare il corridoio ecologico per il riparo e gli spostamenti della fauna (rettili, anfibi, uccelli e mammiferi) di questi habitat.

*Figura 6 – La siepe riparia della sponda opposta a quella interessata dai lavori*

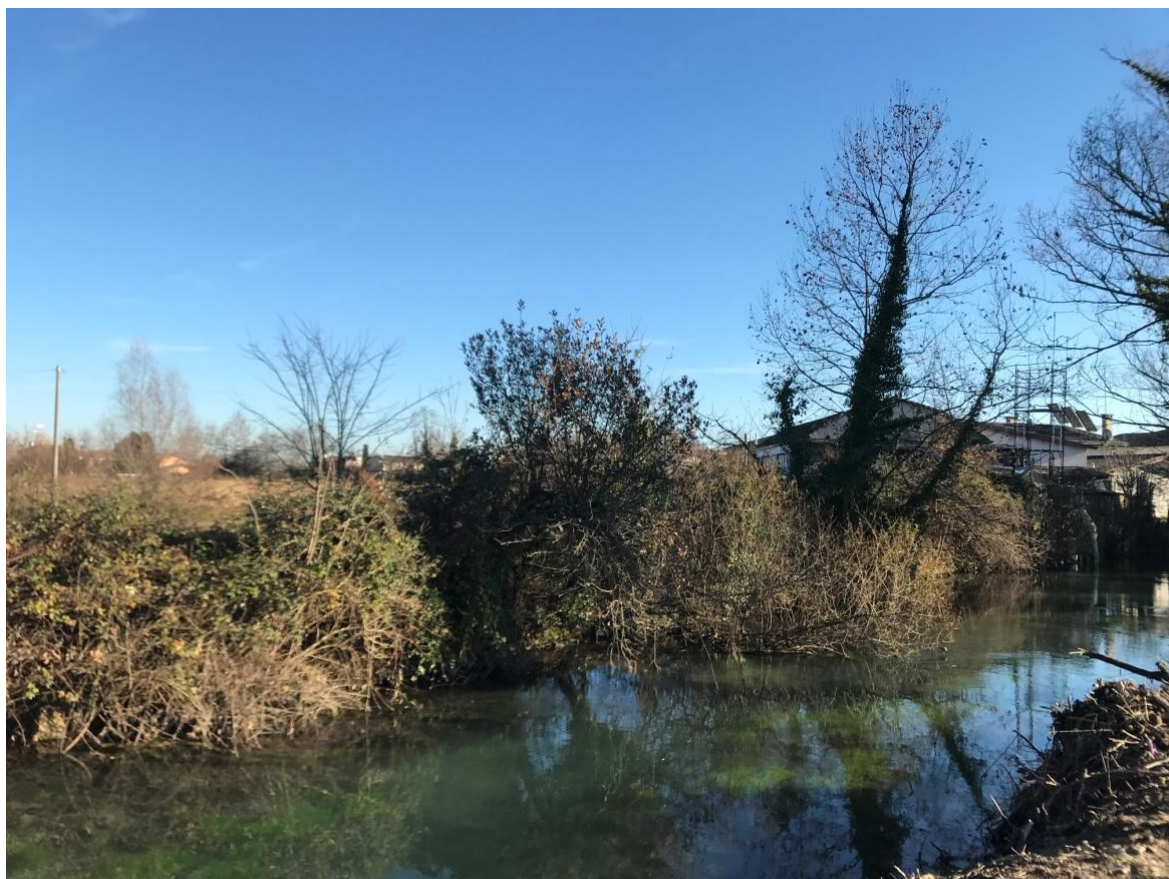
Figura 7 – La siepe integra, composta da salici, ontani e pioppi, tipica dell'ambiente ripariale igrofilo
